DELIK HUKUM

Pasca Ambrolnya Plengsengan Sungai Kedak Dinas PUPR Kota Kediri Bersama PJT I Lakukan Cek Lokasi

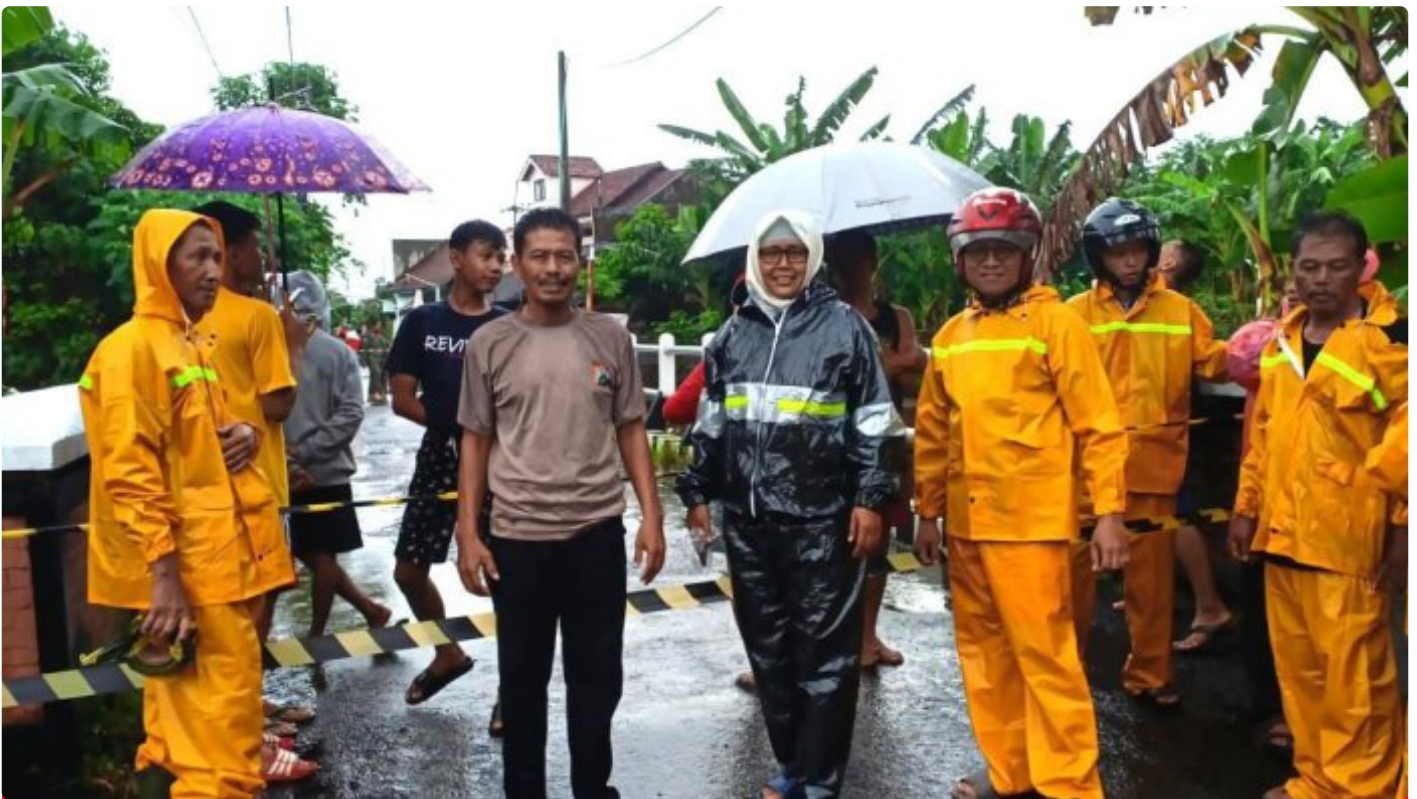
Kepala Dinas PUPR Kota Kediri Endang Kartika Sari melakukan cek lokasi sungai kedak Kelurahan Bujel Kec Mojoroto Kota Kediri

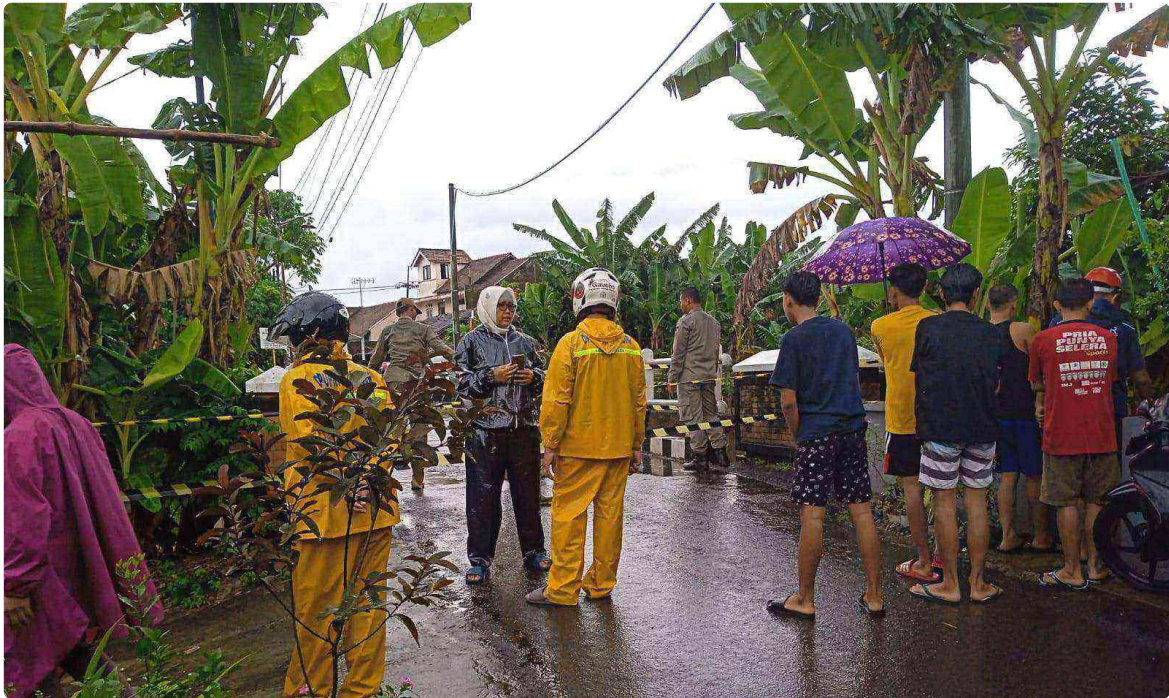
KEDIRI KOTA - Akibat intensitas curah hujan yang tinggi dan derasnya aliran menyebabkan tergerusnya plengsengan sungai kedak di Kelurahan Bujel Kecamatan Mojoroto Kota Kediri, Sabtu (1/4/2023) sore.

Pasca terjadinya plengsengan ambrol sungai kedak dari Perum Jasa Tirta I (PJT) didampingi Dinas PUPR Kota Kediri melakukan cek lokasi terjadinya ambrol plengsengan di sungai kedak tersebut.

Namun, pihak PUPR Kota Kediri melakukan respon cepat dengan cara melakukan cek lokasi dan pengamanan jembatan dan daerah sempadan sungai dengan memberi batas pengaman pada hari Minggu kemarin.

"Untuk sementara jembatan di Bujel Gang 3 hanya diijinkan untuk dilewati pengendara roda dua. Dan, pihak Dinas PUPR Kota Kediri melakukan koordinasi dengan PJT I selaku instansi yang berwenang terhadap sungai kedak untuk segera ditindaklanjuti, "ungkap Meri.

Meri juga menambahkan, bahwa hasil koordinasi dan cek lapangan dengan PJT I pada hari Minggu kemarin dari pihak PJT I menyampaikan bahwa untuk lokasi Bujel Gang 3 segera akan dilakukan penanganan sementara jika kondisi air sudah aman untuk orang bekerja.

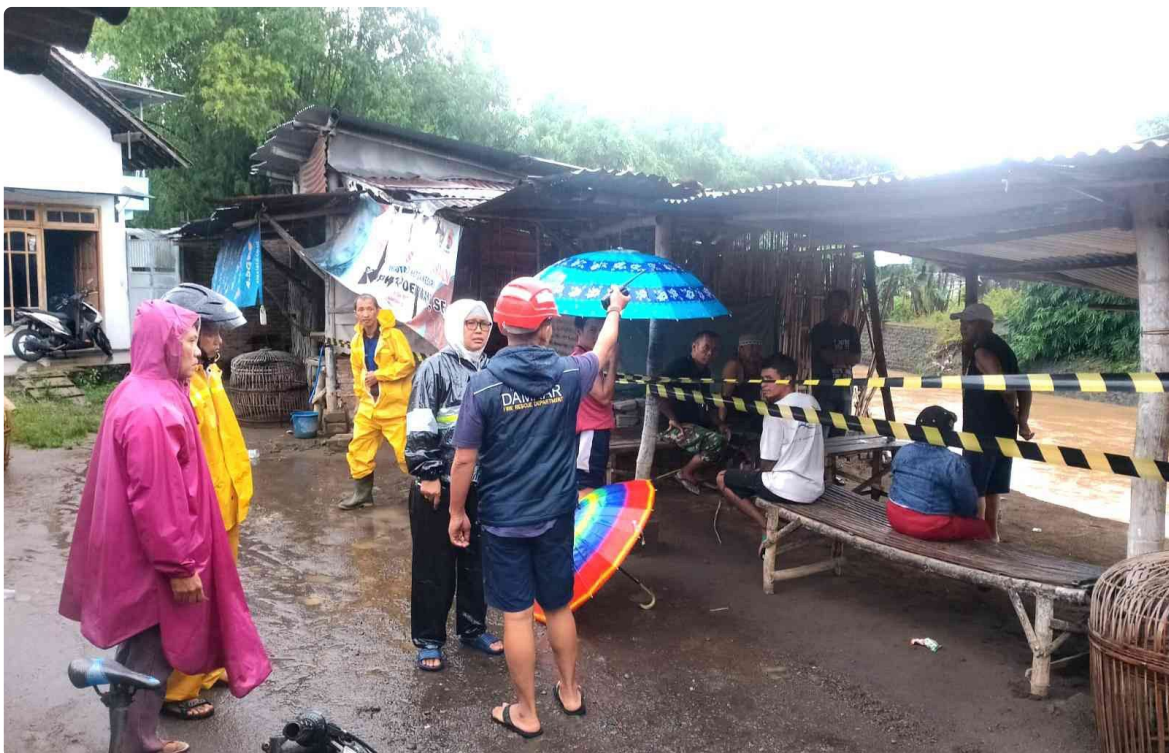
Kepala Dinas PUPR Kota Kediri Endang Kartika Sari melalui Meri Oktavia selaku Kabid Sumber Daya Air Dinas PUPR Kota Kediri saat dikonfirmasi wartawan via WhatsApp menjelaskan, terjadinya ambrolnya plengsengan yang ada di sayap kanan kiri jembatan sungai kedak di Bujel Gang 3 Kecamatan Mojojoto.

"Dikarenakan, intensitas curah hujan yang tinggi dan derasnya aliran menyebabkan tergerusnya plengsengan sungai kedak, " ucap Meri kepada media ini, Senin (3/4/2023).

Dikatakan Meri bahwa selain derasnya aliran air sungai yang menyebabkan ambrolnya plengsengan tersebut. Juga dikarenakan, adanya sampah pohon dan ranting bambu yang tersangkut di pilar jembatan yang mengakibatkan aliran air tidak lancar dan berpusar di area sayap kanan kiri jembatan,

"Sehingga, menyebabkan plengsengan sungai kedak mengalami ambrol pada sisi kanan kiri jembatan, "terang Meri.
